**DRIRE**  
LANGUEDOC  
ROUSSILLON

***Concession du Collet et de St Michel de Dèze  
(Lozère) (Plomb Antimoine)  
avant-projet sommaire (A.P.S)  
pour travaux sécuritaires***

mai 1996  
R 38943

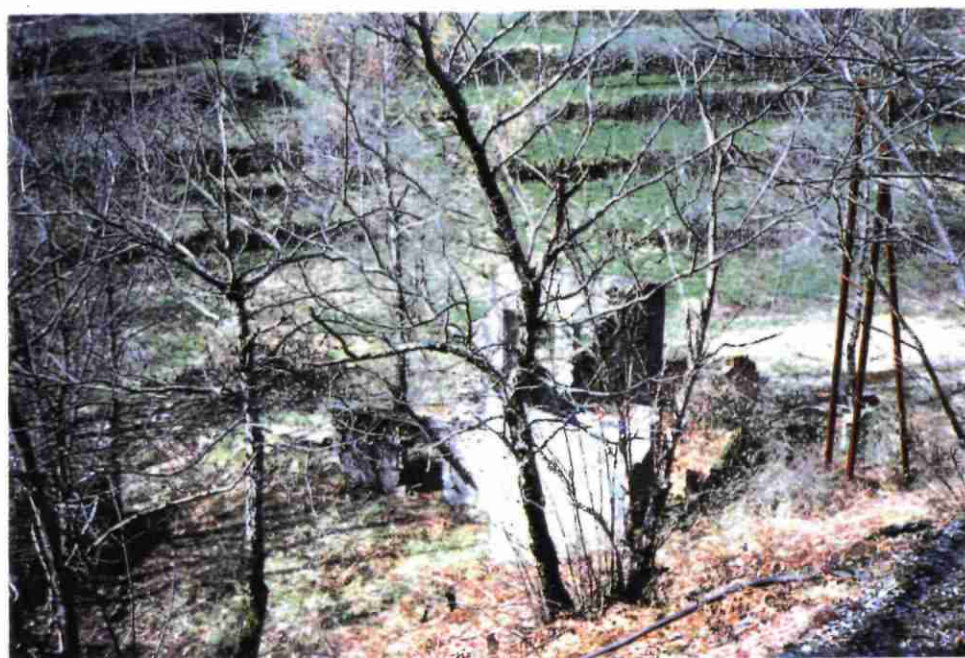
P.1

**N.1 (Ann 8.1, P.1) :** Ruines des installations minières de la Felgérètte. L'ensemble comprend essentiellement :

- trois pans de murs en maçonnerie de pierre et béton du bâtiment principal de la mine, d'environ 4 m de long pour chacun et 4 à 6 m d'élévation
- quelques restes de bâtiments en brique (transformateur et salle du concasseur)
- les socles en béton du four de grillage (6 m<sup>3</sup>).

*Risques :* On ne peut exclure à terme une dégradation plus avancée des pans de murs et des chutes de pierres. Les vestiges sont par ailleurs très accessibles à proximité immédiate du CD13.

N.1 La Felgérètte  
Ruines des installations

*Observations :* Le propriétaire des lieux est disposé à se charger de la démolition des vestiges jugés dangereux et de la récupération des matériaux.

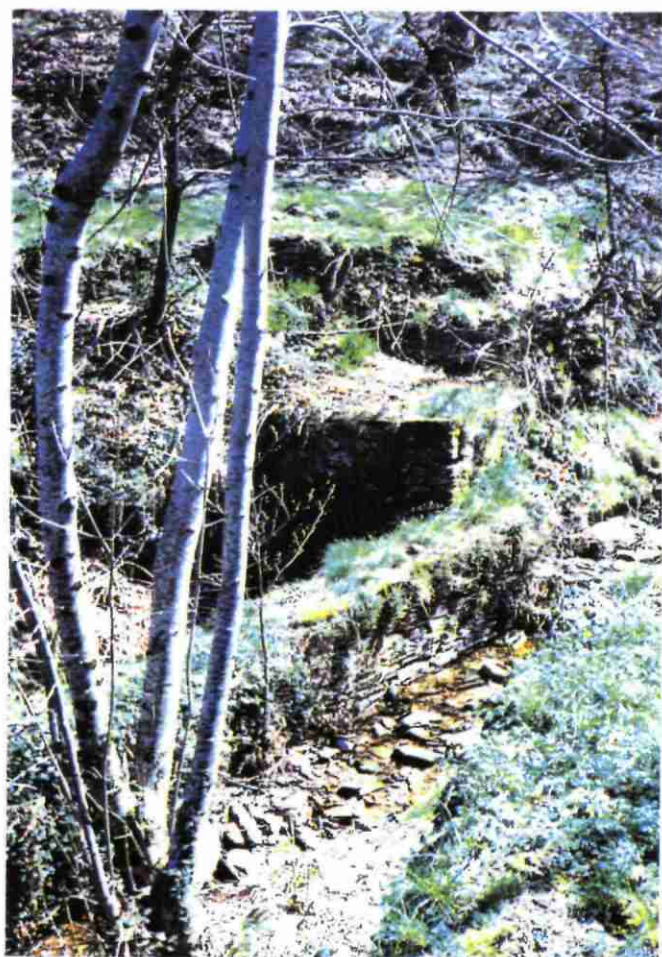
P.2

**N.2a (Ann. 8.1, P.2-3) :** Entrée de la galerie principale de la Felgérètte. Orifice de 1,80 m de large et 2,00 m de haut, en maçonnerie de pierre portant gravé sur la clé de voûte la date de 1891. L'entrée est obturée par un mur en pierre partiellement démantelé ménageant sous la voûte un passage suffisant (environ 0,80 m de diamètre) pour permettre l'accès à la galerie. Située en bordure immédiate du ruisseau des Vernes et au même niveau, l'entrée de la galerie est partiellement noyée.

*Risques :* L'ouvrage n'est actuellement pénétrable qu'avec difficulté. Il est toutefois situé en zone facilement accessible à proximité du CD13 et les caractéristiques des développements souterrains auxquels il donne accès ne sont pas connues.

La Felgérètte  
Galerie principale N.2a

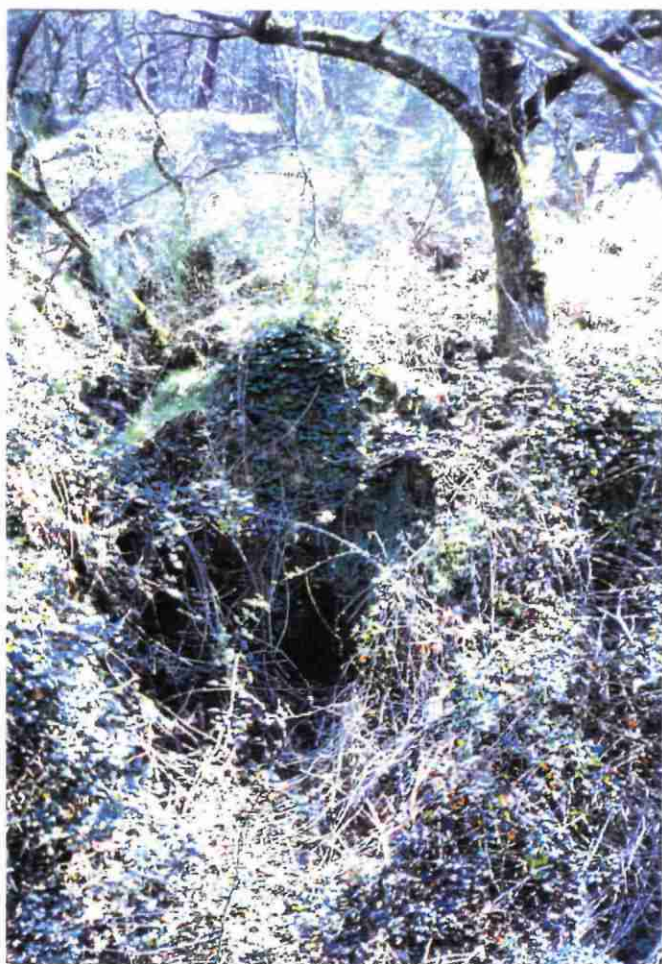
P.4

**N.2b (Ann. 8.2, P.4-5) :** Entrée de galerie en travers-bancs non identifiée sur les plans miniers en bordure du Ruisseau des Vernes. Cette galerie, largement masquée par un roncier et quelque peu obstruée, présente actuellement un orifice de 80 cm à 1 m de diamètre pénétrable et donnant accès à un puits descendant (plusieurs mètres) et à des développements non visités.

*Risques :* Certain en raison de la proximité de la route (CD13) et de la présence de puits et galeries non contrôlés.

*Observations* : Dans le rapport de 1994 cet ouvrage est supposé correspondre à l'entrée principale de la Mine de la Felgérrette. Cette dernière (N.2a), parfaitement identifiable par son entrée maçonnée, est en fait située 75 m plus au Nord en bordure du même ruisseau.

La Felgérètte  
Galerie N.2b

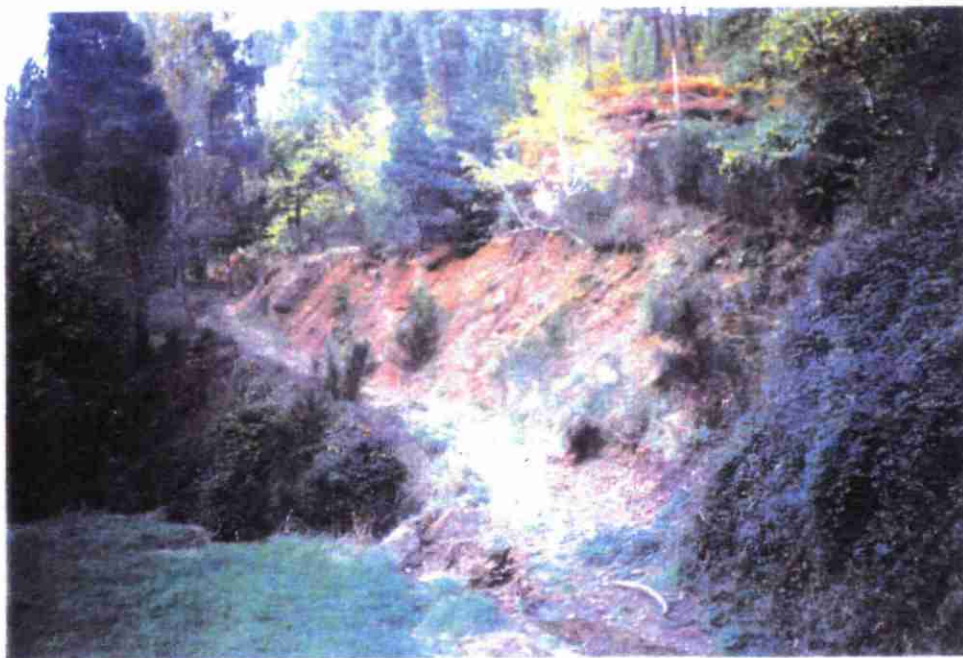
P.6

**N.3** (Ann. 8.3, P.6) : Déblais miniers de la Felgérrette. Le chemin d'accès aux anciennes installations est bordé sur 150 m environ (et en partie établi sur lui) par un remblai constitué de stériles et de résidus du grillage du minerai. Large de 5 à 20 m en tête, et haut de 4 à 6 m, le remblai a été (au dire des habitants) considérablement amputé par l'érosion du ruisseau des Vernes. Au cours de l'exploitation les vers de déblais avaient repoussé de quelques mètres le ruisseau qui depuis a retrouvé son cours initial. De ce fait l'érosion du pied du remblai ne présente pas de caractère inquiétant.

*Risques*: Le dépôt ne présente pas de signe visible d'instabilité. Sa qualité de remblai artificiel ne devra pas être ignorée en cas d'aménagements (routiers ou autres) réalisés éventuellement dans son emprise. Le seul risque, à vrai dire limité est lié à la présence dans le minerai de substances toxiques (Plomb, Arsenic, Antimoine, Cuivre...) et éventuellement dans les résidus de traces indésirables d'additifs de traitement.

La Felgérètte  
Déblais N.3

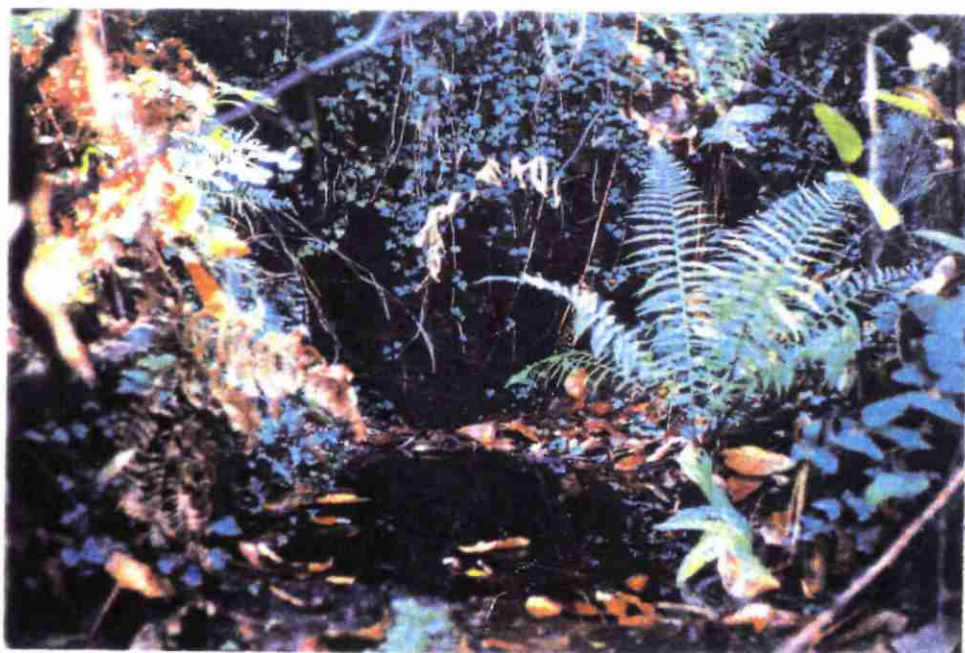
P.7

**N.4** (Ann. 8.3, P.7) : Amorce de galerie de dimensions métriques avec suintements entretenant un plan d'eau permanent (ou semi-permanent). Cette excavation, sans référence sur les plans miniers, n'aurait, aux dires des habitants du voisinage, aucun lien avec l'activité minière. Elle serait en fait une sorte de galerie drainante pour le captage des suintements observés.

*Risques* : Nuls.

La Felgérètte  
Pseudo-galerie N.4

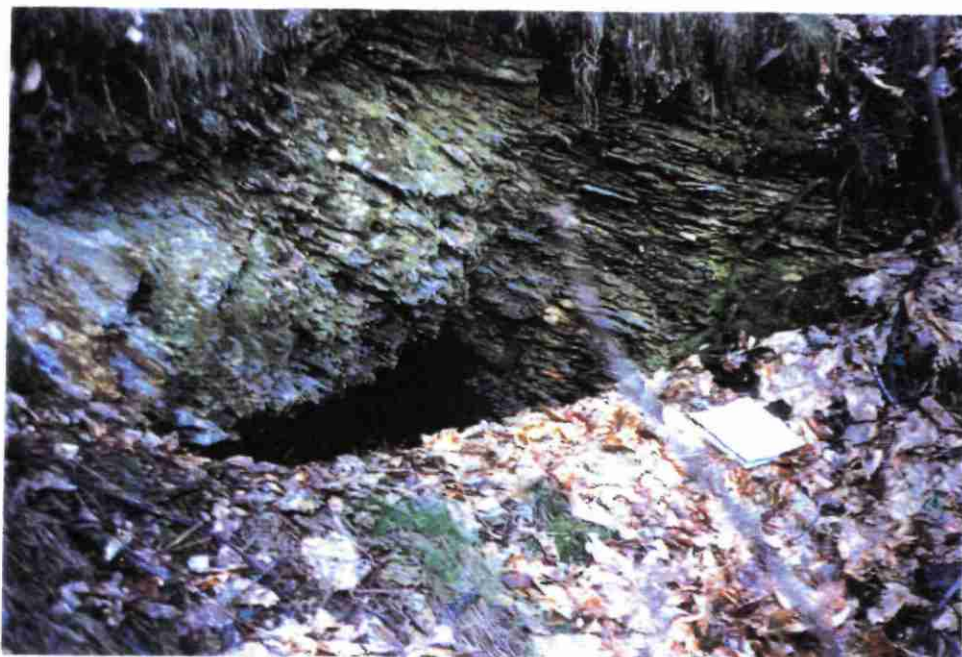
P.8

**N.5 a** (Ann. 8.4, P.8) : Entrée demi-obstruée (environ 0,60 m x 1,50 m) d'une galerie dirigée vers le SE et interrompue après quelques mètres par un éboulement. Cet éboulement se manifeste en surface par un petit entonnoir d'effondrement (2 à 3 m de diamètre). Au delà, une discrète saignée s'aligne dans l'axe de la galerie. Immédiatement au Nord apparaît également un effondrement de 5 m de diamètre environ et 1 à 2 m de profondeur sans relation connue avec des travaux souterrains.

*Risques* : Vestiges peu dangereux mais facilement accessibles à moins de 50 m du CD. 13.

La Felgérètte  
Galerie N.5a

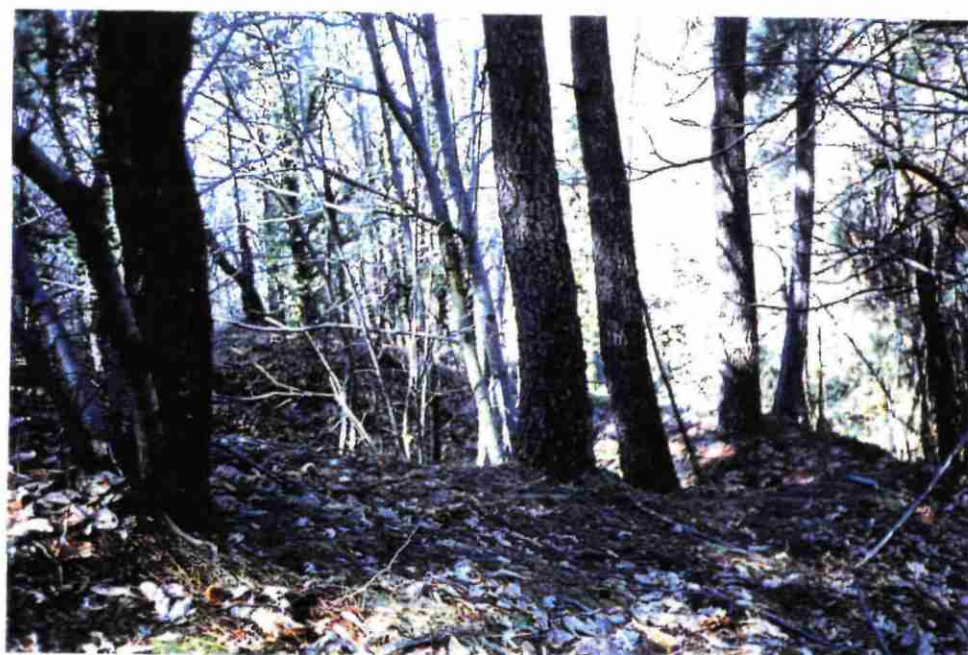
P.9

**N.5b** (Ann.8.4, P.9) : Entonnoir évasé de 4 à 5 m de diamètre et 2 à 3 m de profondeur, au centre d'un cône de déblais. Cet entonnoir est situé à une vingtaine de mètres de l'entrée de galerie N° 6 sur la rive opposée du petit talweg.

*Risques* : Négligeables en raison de la colonisation végétale et par comparaison avec les inégalités du terrain naturel.

La Felgérètte  
Effondrement N.5b

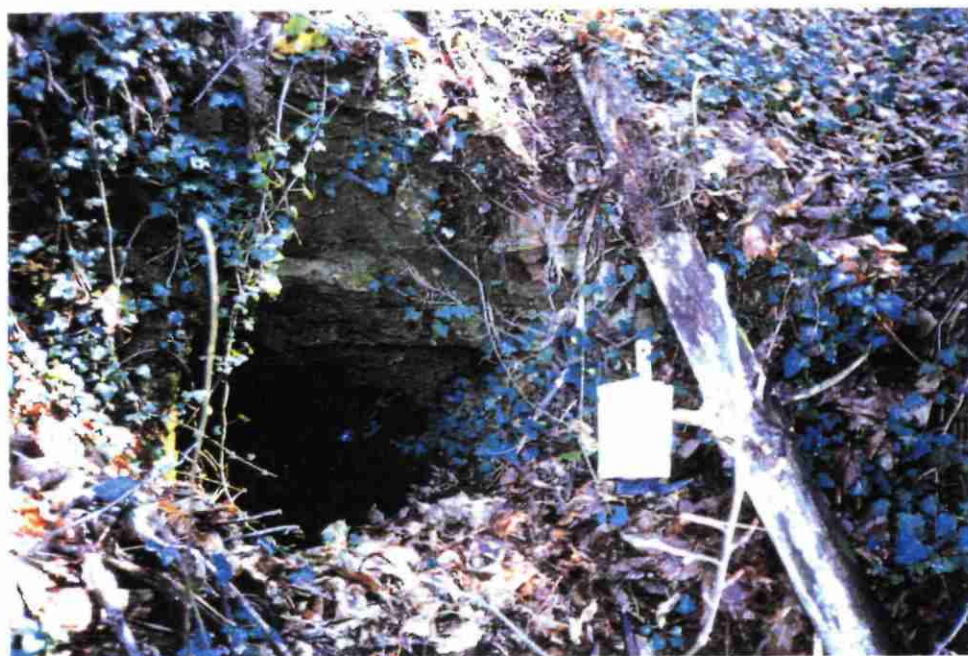
P.10

N.6 (Ann.8.5, P.10-11) : Entrée d'une galerie ayant servi de dépôt d'explosif au cours de la dernière période d'exploitation. La galerie de 1,80 m de hauteur pour 1,50 m de large environ est ouverte en rocher sain et son développement est inconnu. .

*Risques* : Orifice masqué par la végétation mais aisément pénétrable et situé à faible distance (moins de 100m) du CD 13.

La Felgérètte  
Galerie N.6

Entrée

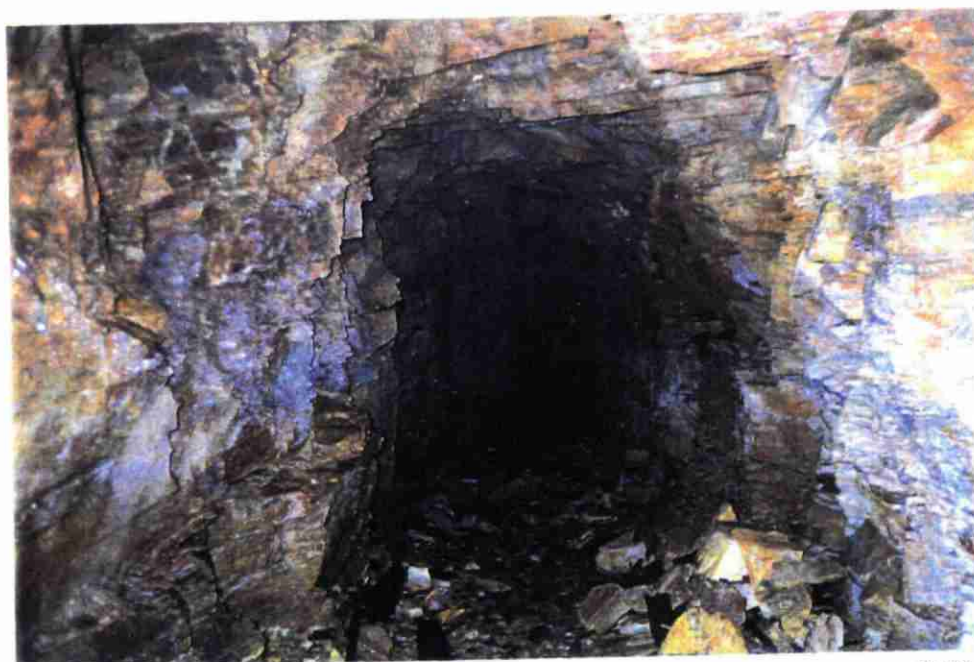
P.11

Intérieur

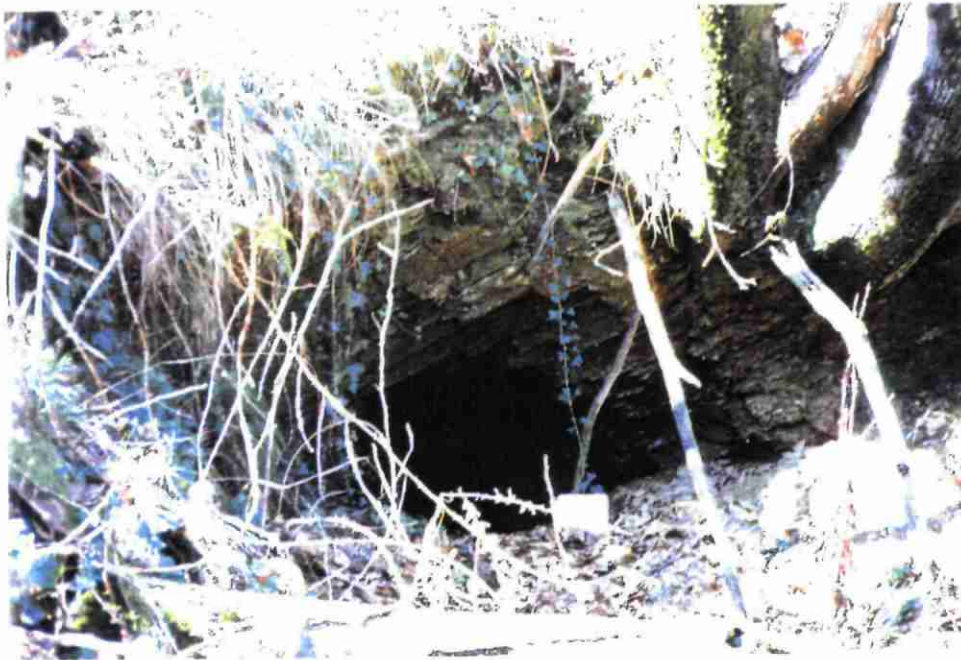
P.12

N.9 (Ann.8.6, P.12-13-14) : Entrée demi-obstruée mais pénétrable d'une galerie de 1,5 m de diamètre environ, creusée dans des schistes tendres de bonne tenue sans boisage. Développements inconnus. L'orifice est situé une dizaine de mètres en contrebas de la route (CD. 13) en rive gauche du ruisseau des Vernes.

*Risques* : certains étant donnée l'accessibilité du lieu.

La Felgérètte  
Galerie N.9

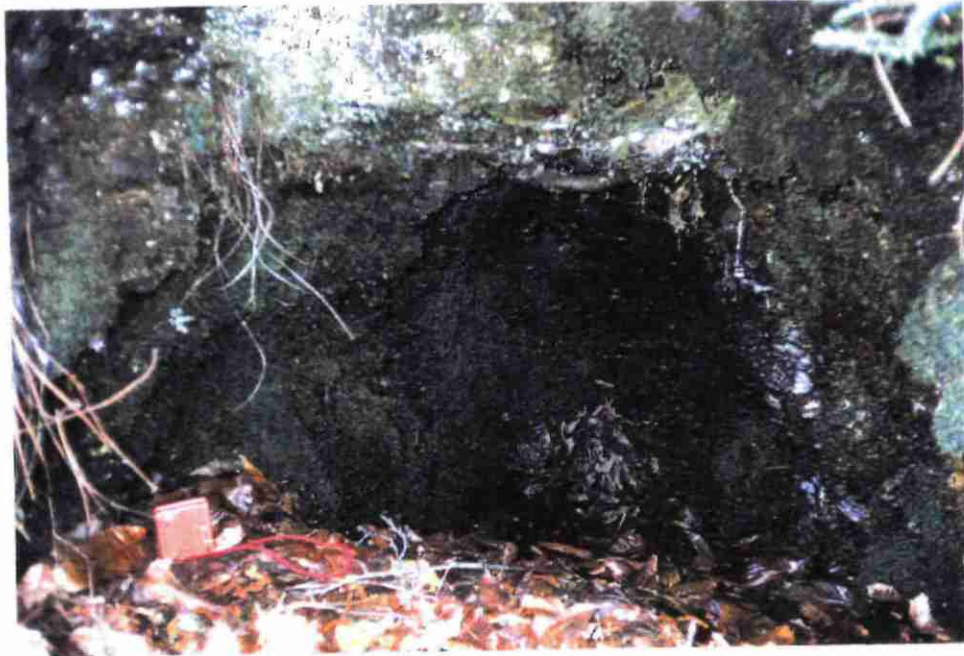
P.15

N.10 (Ann.8.7, P.15) : Amorce de galerie d'environ 1 m de diamètre, inondée dès l'entrée au moment de notre visite. Aucune référence sur les plans miniers. D'après un habitant du secteur, il s'agirait d'un ouvrage destiné à capter l'eau. L'intégration à un système de murettes de pierres sèches paraît confirmer cette vocation.

*Risques* : Nuls.

La Felgérètte  
Galerie-source N.10

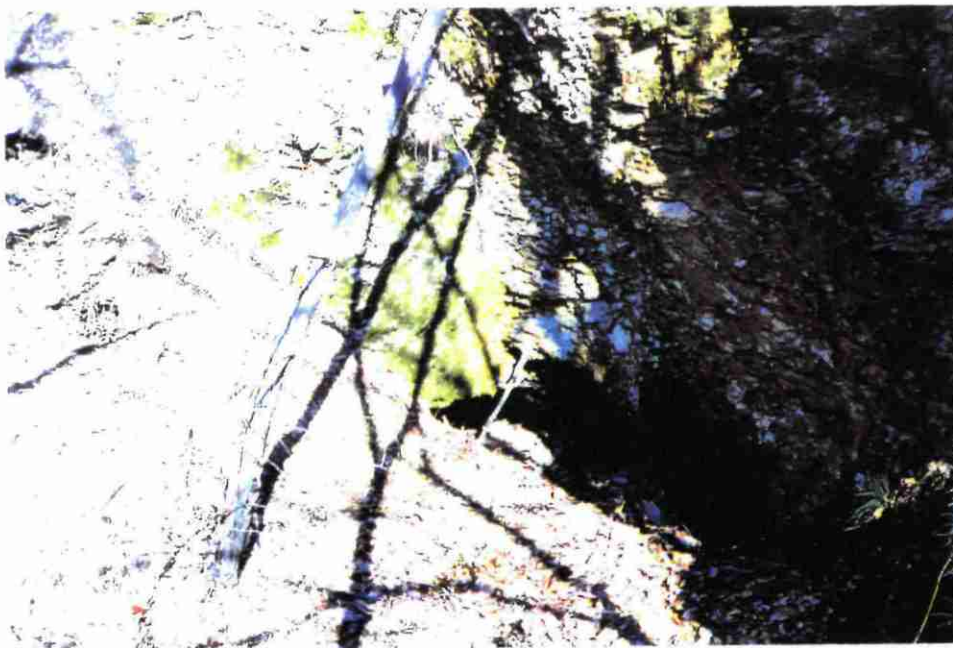
P.16

N.11 (Ann. 8.7, P.16) : Galerie supérieure des Vignettes ?. A l'aplomb de la galerie N° 6, s'étage une série de saignées et petits effondrements alignés Nord-Sud sur une hauteur d'une cinquantaine de mètres. Vers le haut de cet alignement, au pied d'un affleurement rocheux, s'amorce entre le rocher et une masse d'éboulis (et/ou déblais) un vague orifice dont le départ ne dépasse pas 40 cm de haut et qui se termine par une fente décimétrique. Une petite plateforme établie là confirme une origine artificielle. D'après les plans miniers il pourrait s'agir de l'emplacement d'un ancien accès aux travaux du quartier des Vignettes.

*Risques* : Faibles : L'orifice n'est pas pénétrable sans travaux de désobstruction et ses relations avec des travaux souterrains n'est pas certaine. En ce qui concerne les saignées et les

affaissements ou effondrements situés dans l'alignement dans un versant boisé, ils sont du même ordre que les inégalités naturelles du relief, et les déboisements que nécessiterait leur suppression ne se justifient pas..

La Felgérètte  
Galerie ? N.11

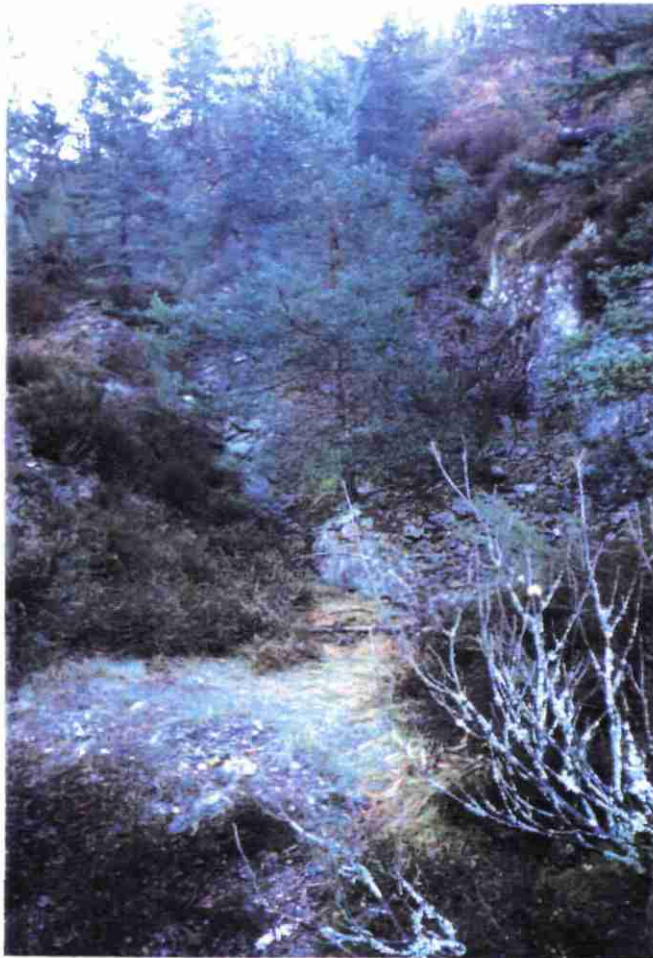
P.17

N.14 b (Ann. 8.8, P.17-18 ) : Galerie de 1,80 m de haut pour 1,50 m de large, dirigée vers l'Est puis le N-NE. Cette galerie s'ouvre 5 m environ au dessus du même chemin, 250 m au Nord de N°14a, non loin du hameau de Sauvegarde. Elle est dominée, 5 m plus haut, par un replat constitué par des déblais miniers issus de travaux de surface sur un filon à barytine orienté vers le NE et exploité sur 50 à 100 m. (Photo 17). La galerie correspond vraisemblablement à l'exploitation du même filon en profondeur. La semi-obstruction de l'entrée entretient à l'intérieur de la galerie une réserve d'eau non pérenne qui a été utilisée pour l'arrosage d'un terrain voisin.

Filon à Barytine  
de Sauvegarde

Travaux de surface

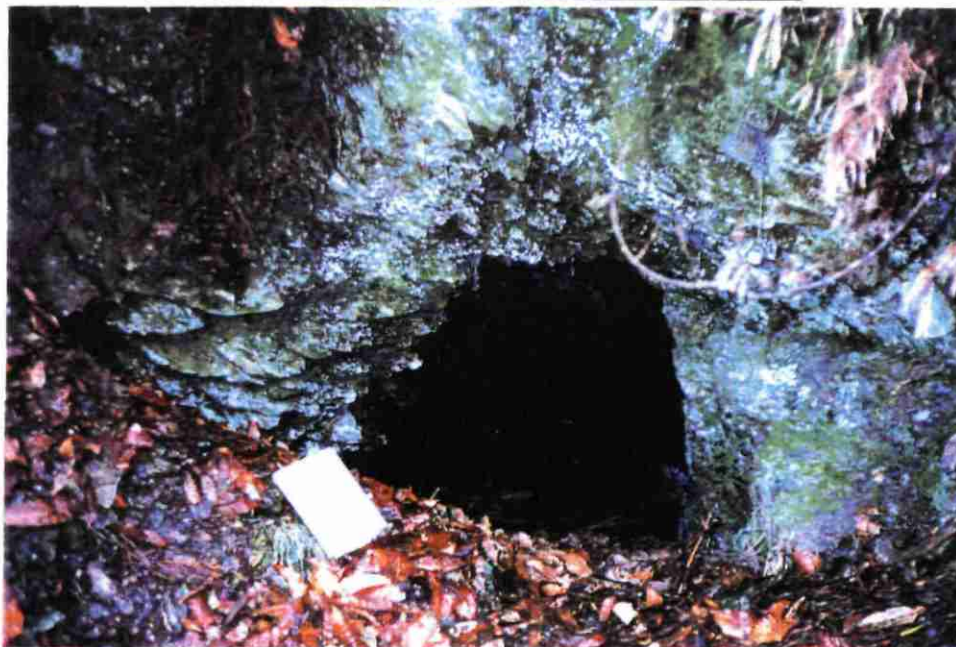
P.18

*Risques* : La galerie, en bon état dans la première dizaine de mètres, n'a pas été explorée au delà. Facilement pénétrable et d'accès aisé, l'ouvrage présente un risque certain. Les travaux de surface sur le filon ne présentent pas de configuration plus dangereuse que les morphologies naturelles.

Galerie N.14b

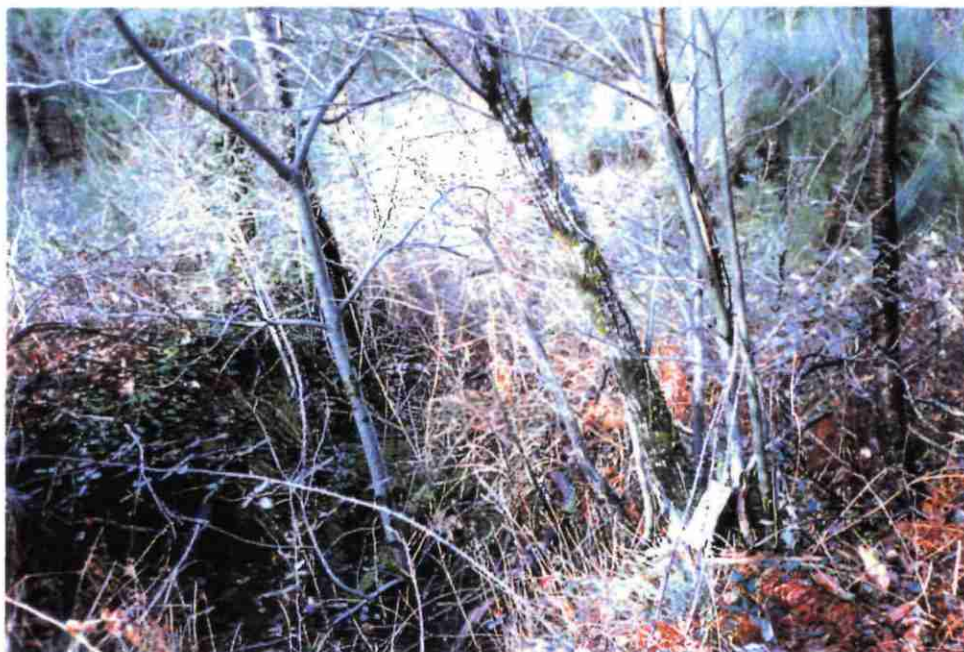
P.19

**N.14a** (Ann. 8.9, P.19) : Galerie portée sur la carte IGN et correspondant, d'après les habitants, à la mine dite de Bourges (antimoine ?). L'emplacement des travaux se situe à un lacet du chemin reliant le hameau de Sauvegarde (au bord du Gardon) aux fermes de St Christol et la Felgérète. On n'observe plus, masqué par un roncier, qu'un entonnoir et une vague tranchée vers l'aval, sans cavité pénétrable. D'après un habitant, un orifice visible autrefois aurait été comblé ultérieurement lors de travaux de débardage.

*Risques* : Nuls.

Mine Bourges  
Vestiges de galerie N.14a

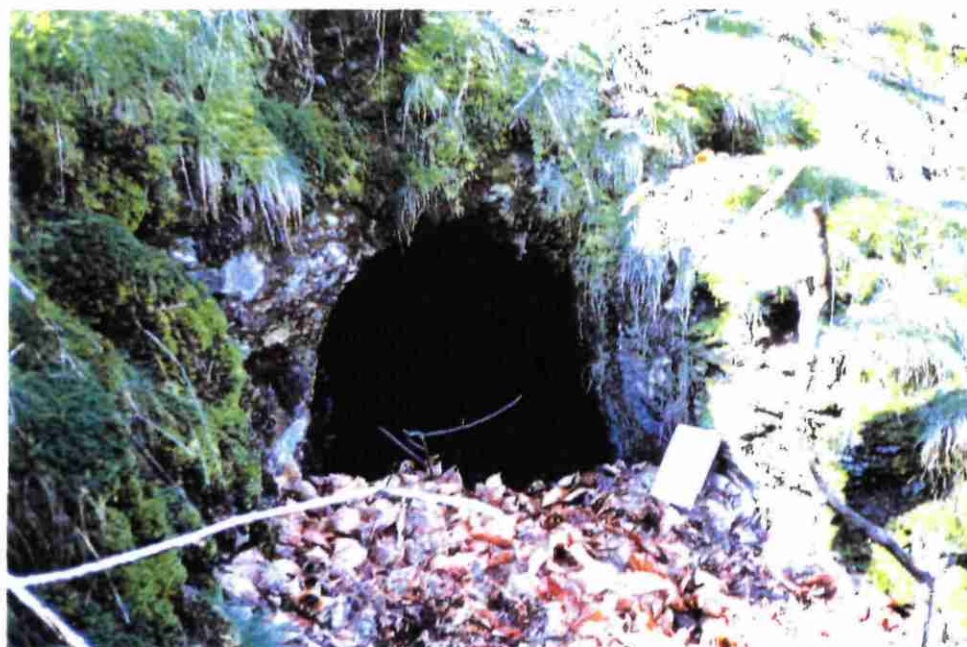
P.20

N.15 (Ann. 8.9, P.20) : Travaux de La Clède. Dans le versant boisé qui domine le Gardon 500m environ à l'aval du hameau de Sauvegarde, existent quelques vestiges de travaux anciens dont un départ de galerie de 1,50 m de haut et 1,00 m de large qui se dirige vers le Sud sur au moins une vingtaine de mètres. Quelques indices de travaux de surface peuvent être repérés à l'aplomb de cette galerie, le long du sentier qui suit le versant quelques 15-20 m plus haut.

*Risques* : Difficilement repérables et situés en zone très isolée et peu accessible ces vestiges ne représentent qu'un risque très limité. .

*Remarques* : En contrebas des travaux, d'importants vestiges de maçonneries de pierres sèches correspondent peut-être à l'ancienne installation de traitement mentionnée par les habitants du secteur. C'est là qu'aurait été acheminé originellement le minerai de la Felgérrette avant la construction d'une installation sur place. Il s'agit essentiellement d'embases de constructions sans caractère dangereux et dont l'origine minière n'est pas certaine..

Mine de la Clède  
Galerie N.15
